No. N°	AV-2003-01	1/2
Date	2003-02-18

## ***SERVICE DIFFICULTY ADVISORY***

### **BEECH A100**

#### **CRACKED ELEVATOR TRAILING EDGE SPLINES**

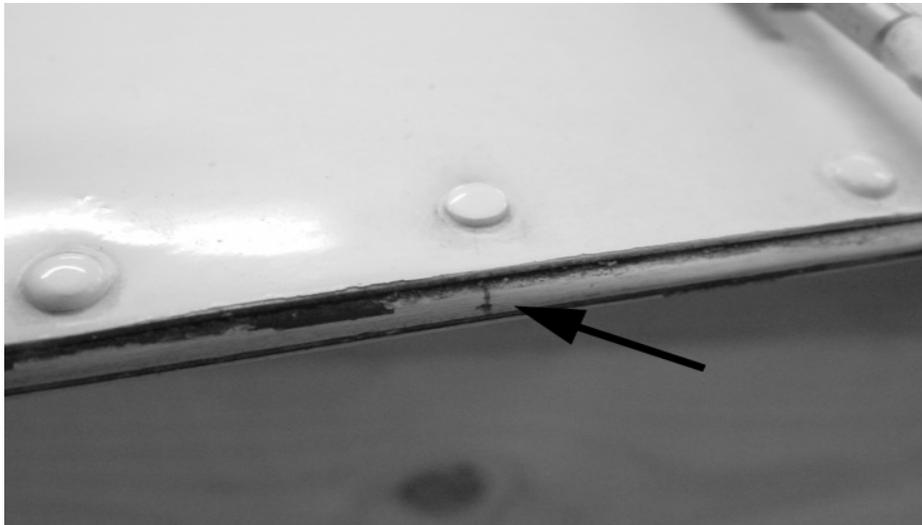
Transport Canada has received several Service Difficulty Reports describing cracking of the elevator trailing edge spline (P/N 115-610010-125). The first cracked spline was detected during an unrelated repair. Subsequent inspection by the operator revealed 10 trailing edge splines were cracked as well.

Most of the cracks extended from the rivet hole to the trailing edge of the spline and completely cracked through the spline. The cracks forward of the rivet are exposed on disassembly.

Cracks in the paint on the trailing edge are common, however, further investigation is required to determine if there is a crack.

**TRAILING EDGE SPLINE WITH VISIBLE CRACK LINE  
CRIQUAGE VISIBLE D'UNE CANNELURE DE BORD DE FUITE**

Transport Canada recommends that owners and maintainers be vigilant while inspecting the elevator trailing edge splines for cracks on Beech A100.
